# Étude de la durabilité des travaux de réhabilitation des canalisations d'assainissement non visitables en Seine-Saint-Denis

■ C. ZAETTA<sup>1</sup>, O. BROWNE<sup>2</sup>

### Photographies des défauts observés sur les tronçons

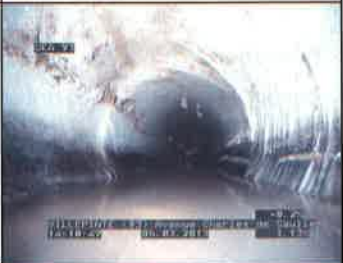
| Défaut du revêtement | Photographie illustrative | Défaut du revêtement | Photographie illustrative |
|---|---|---|---|
| BAKD – Revêtement ondulé | | BAKJ – Trou dans le revêtement | |

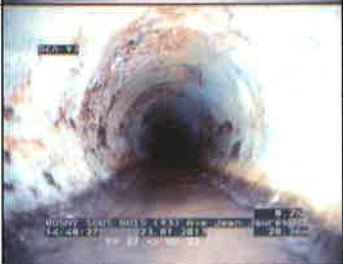
| Défaut du revêtement | Photographie illustrative | Défaut du revêtement | Photographie illustrative |
|---|---|---|---|
| BAKB – Décoloration du revêtement | | BAKJ – Trou dans le revêtement | |

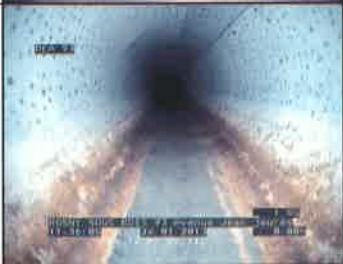
| Défaut du revêtement | Photographie illustrative | Défaut du revêtement | Photographie illustrative |
|---|---|---|---|
| BAKB – Décoloration du revêtement (effet crêpe) | | BBFA – Suintement | |

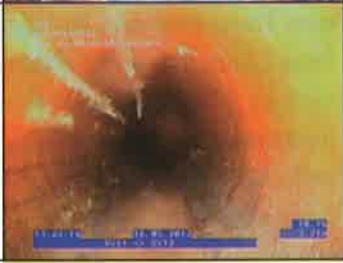
| Défauts | Nb de chantiers | Caractérisations supplémentaires | Causes éventuelles |
|---|---|---|---|
| Détachement du revêtement intérieur parallèle à l'axe de la conduite | 1 | Le revêtement intérieur présente un détachement longitudinal | – Causes possibles : grande incertitude sur les causes possibles : curage particulier, problème de polymérisation... |

| Défaut du revêtement | Photographie illustrative | Défaut du revêtement | Photographie illustrative |
|---|---|---|---|
| BAKG – Détachement du revêtement intérieur parallèle à l'axe de la conduite | | BAKA – Le revêtement de la canalisation s'est détaché | |
