# Restauration des roselières aquatiques : une illustration de la gouvernance sur le lac d'Annecy

■ D. ZANELLA<sup>1</sup>, P. BRUYÈRE<sup>1</sup>, G. BLAKE<sup>2</sup>, C. MOIROUD<sup>3</sup>, S. TAVAN<sup>4</sup>, L. BOURGOIN<sup>5</sup>

Mots-clés : lac d'Annecy, roselières, macrophytes, génie écologique, marnage, gouvernance

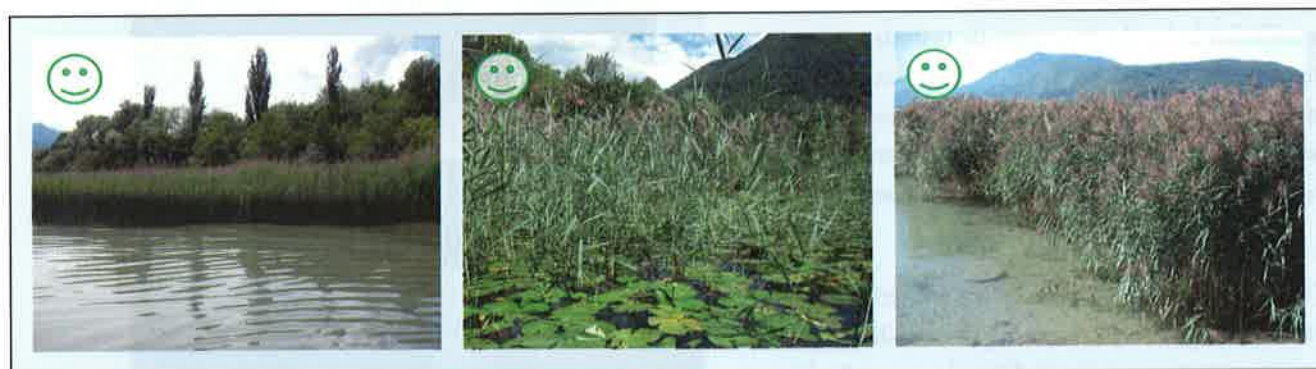
Figure 2. Illustration de secteurs en bon état : front de végétation homogène, diversité spécifique importante, taille et densité de roseaux élevées, fort pourcentage de tiges fertiles...

Les investigations de terrain ont également montré la morphologie très hétérogène des roselières aquatiques du lac d'Annecy. Seulement 3 % des secteurs sont considérés en bon état (figure 2), 42 % comme stationnaires, et malheureusement 55 % en mauvais état, voire dégénérescents (figure 3), même s'ils conservent un intérêt écologique fort.

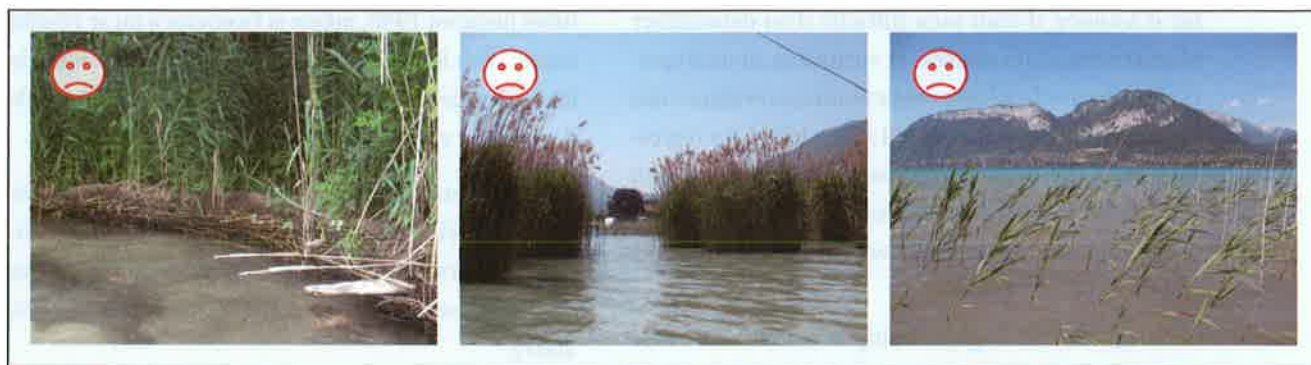
Figure 3. Illustration de secteurs dégradés : berge érodée, front de végétation en « îlots » de régression, faible densité et tiges frêles pas ou peu fertiles...

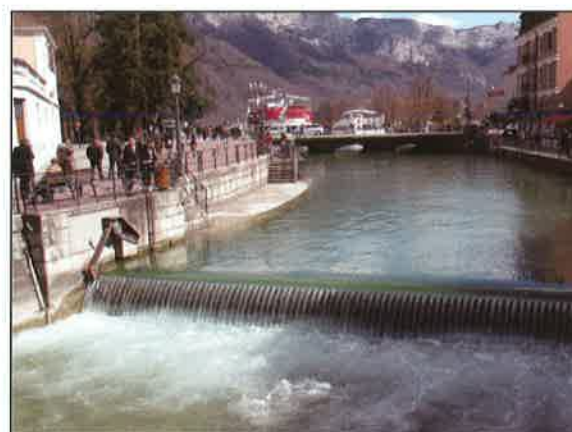
Figure 4. Vanne de régulation du lac, située à l'entrée de l'exutoire (le Thiou), dans la ville d'Annecy

Comme la plupart des grands lacs naturels alpins, le niveau du lac d'Annecy est régulé : un dispositif de vannes sur son exutoire (le Thiou) permet de déterminer la hauteur du plan d'eau (figure 4). L'objectif

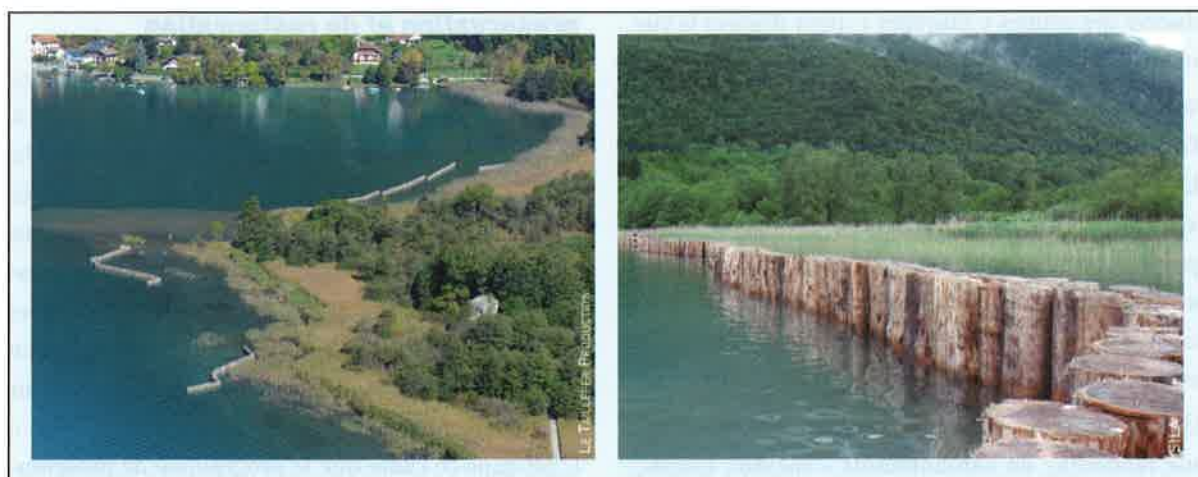
Figure 5. Site pilote du « Bout du lac » à Doussard. Vue générale et détaillée des ouvrages de protection

Le choix s'est donc porté sur un principe de palissades en pieux jointifs émergés (figure 5). Ces ouvrages sont constitués de pieux d'environ 30 cm de diamètre, disposés sur une ou deux rangées en quinconce. L'écartement entre les pieux et les rangées est le plus faible possible, de l'ordre de quelques centimètres, afin d'assurer la meilleure atténuation possible des vagues. Les principes de dimensionnement s'appuient sur des travaux réalisés en modèle physique et *in situ* dans le cadre d'un projet de

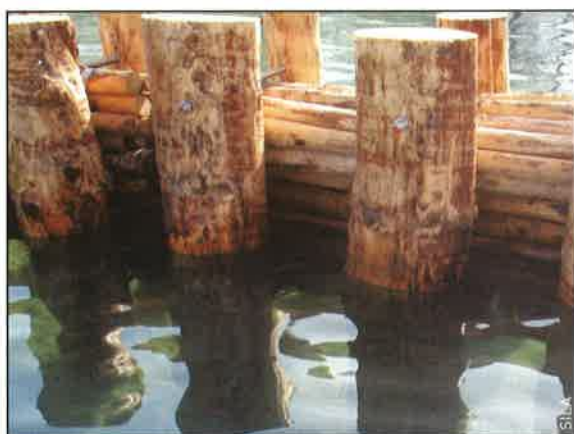
Figure 6. Ouvrage de type « fascine imputrescible ». Site pilote du « Sentier des roselières » à Saint-Jorioz

Une configuration alternative, baptisée fascine « imputrescible », a également été imaginée et mise en œuvre (figure 6). Les fagots sont constitués par des rondins d'acacia d'un diamètre de 6 cm, ligaturés entre eux par des câblots en Inox et des feuillards en acier galvanisé. Des tiges filetées permettent de maintenir les fagots entre les deux rangées de pieux et de les surélever à environ 30 cm du substrat. Une circulation de l'eau et des sédiments est ainsi possible sous le dispositif.

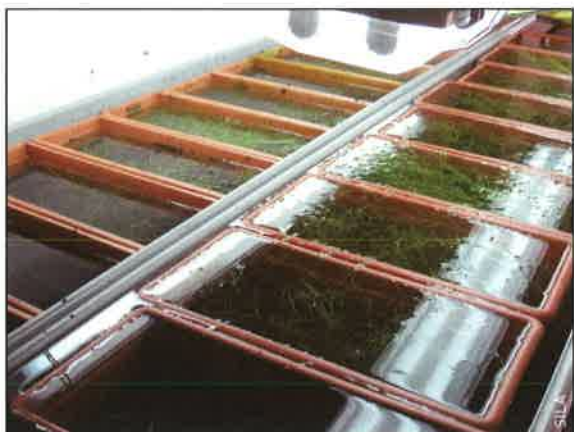
Figure 7. Production des jeunes plantules de scirpes en conditions contrôlées

Pour les scirpes, aucune source locale ne permettait de disposer de rhizome. Le choix a donc été fait d'obtenir les plantes directement à partir des graines, collectées sur les bords du lac. Après un prétraitement humide au froid (4 °C) pendant 3 mois [MOIROUD, 1997], les graines ont présenté un excellent taux de germination, et les plantules obtenues une croissance très satisfaisante en conditions contrôlées (éclairage, température) (figure 7). Le passage en tontines, en bassin extérieur, s'est révélé plus délicat, avec des pertes de végétaux non négligeables.

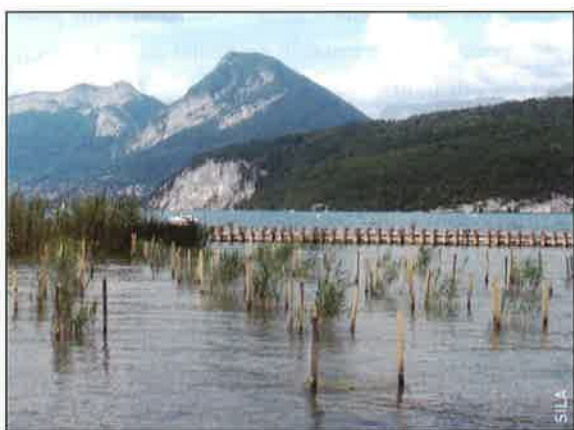
Figure 8. Plantations de roseaux à l'arrière d'un ouvrage anti-houle
