### »» COURS D'EAU

# La reconquête de la continuité écologique

La restauration de la continuité écologique des rivières est indispensable pour atteindre le bon état requis par la directive-cadre sur l'eau. Après le plan national d'action pour la restauration des cours d'eau fin 2009, la dynamique se poursuit grâce notamment à un nouveau régime de classement.

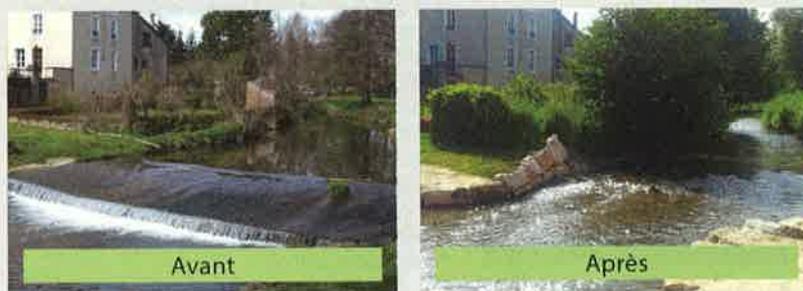
**E**n Haute-Saône (70), la Cosanne, un affluent de la Dheune, a retrouvé sa fluidité au début de l'année 2013 avec la suppression de quatre ouvrages « Grenelle » : trois déversoirs de moulins et un petit seuil communal. Moyennant des travaux relativement simples et peu onéreux (30 000 euros, financés à 70 % par l'agence de l'eau Rhône-Méditerranée et Corse), l'opération a « débloqué » deux secteurs stratégiques de ce cours d'eau auparavant compartimenté par ces petits obstacles quasiment infranchissables. Elle illustre une forme de « continuité facile », aisément reproductible, mais pas banale pour autant. Son point fort : une intervention coordonnée conduisant à effacer des obstacles appartenant à des propriétaires différents. « *La concertation autour du projet a été très importante, relate Boris Michalak, chargé de mission contrat de rivière Dheune à l'EPTB Saône & Doubs. Il a fallu convaincre longuement, en expliquant les effets des obstacles sur la température de l'eau et la reproduction des truites, en démontant certaines idées reçues, en prenant en compte l'attachement exprimé par la population (conservation de vestiges d'un vieil ouvrage empierré découvert sous le béton).* » Un suivi sur cinq ans est engagé sur le site et l'arasement d'un 5<sup>e</sup> ouvrage sur la Cosanne est à l'étude.

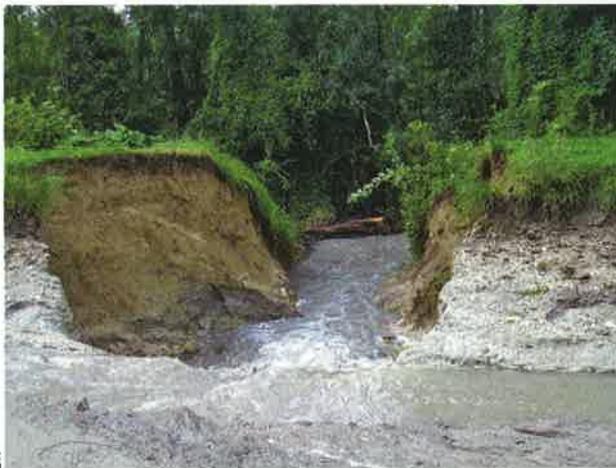
Certaines solutions techniques consistent à laisser un seuil s'effondrer naturellement, en prévenant les embâcles et les effondrements de berges.

sa hauteur, la création d'une brèche permanente, l'ouverture des vannes, l'installation d'un dispositif de franchissement. Elles peuvent aussi consister à laisser un seuil s'effondrer naturellement, en prévenant les éventuelles conséquences indésirables (embâcles, effondrements de berges). Plus que technique ou financier, le défi de la restauration de la continuité écologique réside dans sa mise en œuvre. La difficulté est de trouver des porteurs de projets, dotés des compétences nécessaires (pour gérer les aspects fonciers, administratifs, etc.), et dans le même temps, d'assurer la cohérence entre les opérations à l'échelle d'un cours d'eau ou d'un bassin-versant. « Il est important d'articuler les actions sur les obstacles implantés en cascade : en privilégiant la concertation entre l'administration et les maîtres d'ouvrage potentiels, en faisant en sorte qu'une collectivité, un EPCI, un syndicat de bassin joue un rôle coordinateur, par exemple en réalisant les études... », suggère Alexis Delaunay.

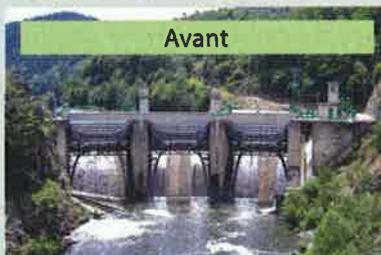
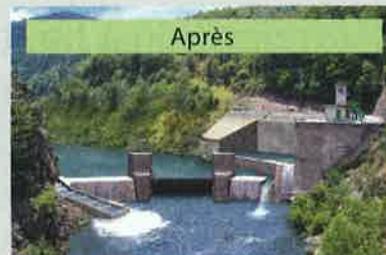
### La destruction du barrage de l'Ayrette

**En 2013, le barrage de l'Ayrette (34) était dynamité. Un inventaire annuel permettra dès l'été 2014 d'évaluer comment la nature a repris ses droits sur cet espace.**

**La suppression du barrage** de l'Ayrette, sur le Rec Grand, dans l'Hérault (34), illustre ces difficultés. Cet ouvrage de 26 mètres de haut constituait une réserve en eau, mais des problèmes de qualité, de quantité, ainsi que les contraintes importantes de surveillance et d'entretien ont conduit le syndicat d'eau qui en est le maître d'ouvrage – le SIAE de la vallée du Jaur – à trouver une ressource en eau alternative. L'usage initial étant perdu, le barrage s'est dégradé pendant plusieurs années. *« Tout le monde s'est mis autour de la table et collectivement, le choix de la destruction est apparu comme le plus raisonnable, faute d'arriver à trouver des usages alternatifs viables. Le cours d'eau est classé réservoir biologique et il y avait un intérêt piscicole »,* décrypte Lau-

rent Rippert, directeur du Syndicat mixte des vallées de l'Orb et du Libron. L'opposition au projet fut assez forte et les réunions publiques houleuses. Mais l'ouvrage était dangereux, le SIAE devait prendre des mesures. En mai 2013, peu avant les travaux, la presse locale titre sur le « barrage condamné », et décrit le « triste spectacle du lac vidé », comme une verrue dans un écrin de verdure, avec « ses airs de cuvette boueuse ». Depuis, le barrage a été dynamité, ainsi qu'un seuil situé en amont. Des mesures de réduction des impacts ont été prises pour que les matériaux ne risquent pas d'endommager les frayères en aval. Le montant des travaux s'élève à près de 600 000 euros HT, financés à 80 % par des aides de l'agence de l'eau et du Département. Un inventaire annuel permettra, dès l'été 2014, d'évaluer comment la nature a repris ses droits.
