# Procédés de méthanisation et gestion des risques industriels

## Retour d'expérience en France et en Allemagne

■ S. EVANNO<sup>1</sup>, B. WEINBERGER<sup>1</sup>

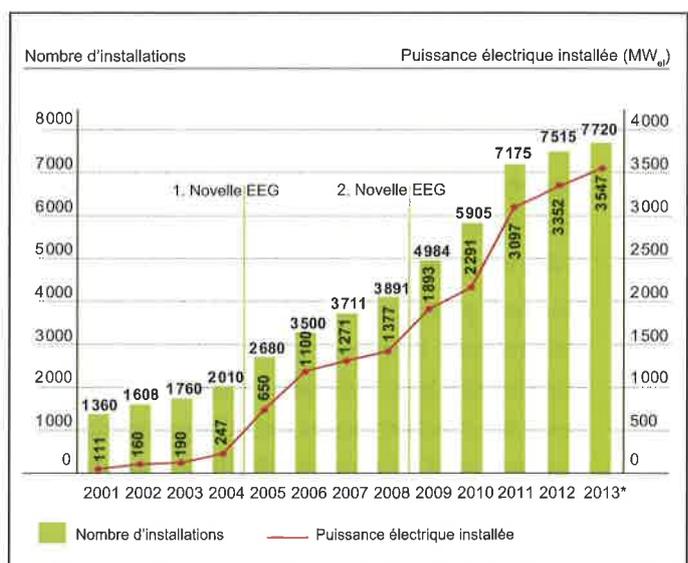
Figure 1. Développement des installations produisant du biogaz en Allemagne

\*En novembre 2013.

Novelle EEG : loi sur les énergies renouvelables. Source : Fachagentur Nachwachsende Rohstoffe e.V. (FNRR).

5 905 installations de méthanisation agricole ont ainsi été recensées en 2010 pour une puissance de 2 291 MW (figure 1). Cette puissance aurait atteint 2 900 MW pour plus de 7 000 unités de méthanisation en 2011.

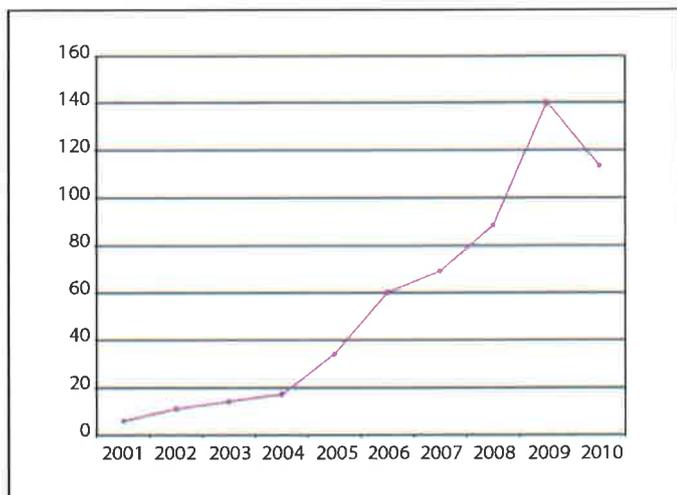
Figure 2. Nombre des accidents sur des installations produisant du biogaz en Allemagne

Source : Landwirtschaftliche Sozialversicherung (LSV) Bereich Prävention.

Pourtant pour la plupart des cas, la cause de ces sinistres reste inconnue, voire imprécise ou contradictoire selon les avis d'experts (expertises au nom des assureurs ou expertises au nom des propriétaires). Il en ressort qu'il est souvent difficile de connaître avec précision l'événement initial du scénario accidentel. Cette base de données « ZEMA » est loin d'être exhaustive si on la compare avec la base de données du LSV (organisme d'assurance sociale agricole en Allemagne, figure 2) qui a recensé jusqu'à 140
