# Gestion durable du patrimoine des ouvrages de génie civil de la filière eau

## Sustainable asset management of concrete infrastructure in the water sector

■ D. SAVOYE<sup>1</sup>\*

<sup>1</sup> Altereo - G2C Ingénierie - Venelles

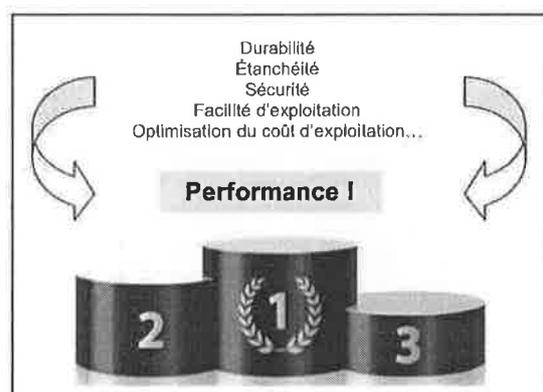
Enfin, un ouvrage performant est un ouvrage dont l'exploitation est aisée et économiquement raisonnable (figure 1).

Figure 1. Critères de performance des ouvrages de génie civil de la filière eau

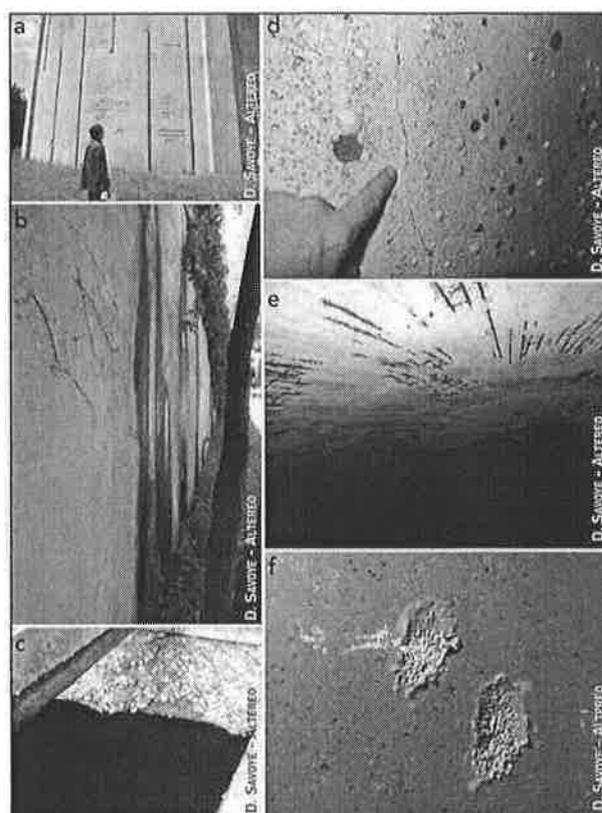
Les défauts de conception ou d'exécution sont les plus répandus, représentent environ 60% de l'ensemble de la pathologie et sont illustrés par la figure 2. Ils découlent à la fois du travail du maître d'œuvre, des bureaux d'études spécifiques (géotechnique, structure) et de l'entreprise de travaux.<sup>2</sup>

Figure 2. Défauts de conception et d'exécution : a) défauts d'enrobage des armatures passives sur réservoir en béton précontraint ; b) exemple de fuites significatives sur un réservoir ; c) attaque acide sur le béton liée à la présence de gaz H<sub>2</sub>S ; d) revêtement d'imperméabilisation qui fissure et cloque parce que non adapté ou mal appliqué ; e) armatures apparentes en sous-face de coupole de réservoir - défaut récurrent ; f) action dissolvante du chlorure de calcium sur paroi béton

La corrosion chimique et, de manière souvent prépondérante, biochimique, est à l'origine de ce phénomène de l'attaque acide des bétons dans les ouvrages d'assainissement tel que présenté dans la figure 2c. La quantité de sulfates disponibles dans l'effluent ainsi que les temps de séjour dans les ouvrages sont des facteurs prépondérants. Il s'agit d'une pathologie récurrente aujourd'hui en France sur les réseaux d'assainissement et les installations d'épuration des eaux usées, y compris les plus récentes. La spécification des bétons pour les ouvrages d'assainissement reste bien souvent inadaptée ou incomplète par méconnaissance du contexte normatif et des recommandations professionnelles.

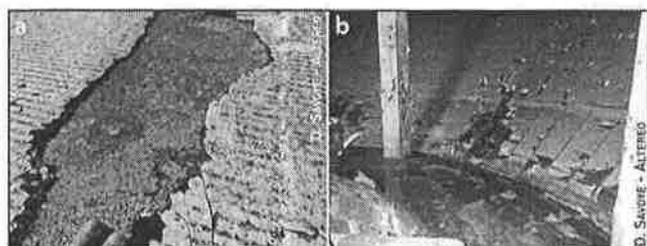
Les défauts de vieillissement représentent environ 20% de l'ensemble de la pathologie. Ils sont illustrés par la figure 3.

Figure 3. Défaits de vieillissement : a) détérioration des étanchéités de toiture ; b) détérioration de revêtement bitume-aluminium à l'intérieur d'une cuve

Les revêtements d'étanchéité de toiture n'ont jamais la même durabilité que la structure de l'ouvrage lui-même et il faut régulièrement les renouveler, tous les 15 ou 20 ans en moyenne. ►

- La présence de revêtements bitume-aluminium à l'intérieur des cuves est assez rare, mais elle existe encore de nos jours. Le bitume-aluminium ne bénéficie pas d'une attestation de conformité sanitaire (ACS). Il s'agit d'un détournement d'usage opéré à partir des années 1960 d'un matériau destiné initialement aux toitures-terrasses. Cela s'est beaucoup pratiqué dans les années 1960 alors que l'usage du bitume-aluminium était courant sur les immeubles. Aujourd'hui, la détérioration de l'aluminium présente un risque de santé publique. De plus, certains revêtements bitume-aluminium sont aussi amiantés et présentent aujourd'hui une double problématique.

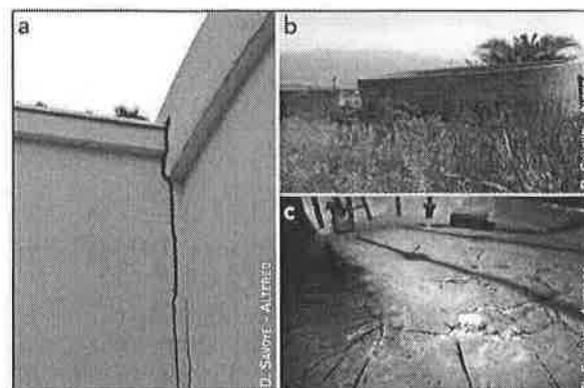
Les défauts accidentels représentent aujourd'hui environ 20% de l'ensemble de la pathologie. Il s'agit souvent de défauts liés à une cause extérieure à l'ouvrage. Ils sont illustrés par la figure 4.

Figure 4. Défaits accidentels : a) tassement différentiel entre bâtiment et cuve, une observation courante ; b) tassement général de l'ouvrage ; c) éclatement du radier par poussée d'Archimède due à une remontée de nappe

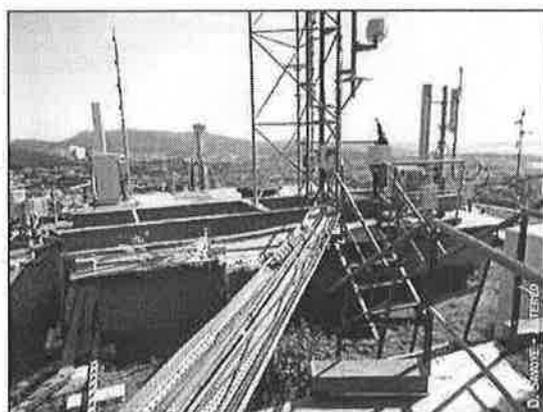
Les réservoirs n'ont pas pour fonction d'origine de servir de support à ce type d'équipements. Ils sont parfois très denses sur les couvertures (figure 5) et compliquent fortement les interventions de réhabilitation à la fois par l'encombrement qu'ils génèrent et par la difficulté à les mettre hors service pendant les travaux.

Figure 5. Toiture d'un réservoir encombré d'antennes de téléphonie mobile

La plupart des ouvrages ont été conçus depuis les années 1950 jusqu'à ce jour avec une prévision de surcharge d'exploitation sur la toiture de 1 kN/m<sup>2</sup>. Les équipements de radio-émission peuvent apporter des surcharges jusqu'à 5 kN/m<sup>2</sup> et sont mis en œuvre sans que personne ne vérifie la capacité portante de l'élément de structure sur lequel ils sont installés. Ils posent également un problème de santé publique au regard des ondes qu'ils émettent. Le nouveau fascicule 74 du CCTG émet des prescriptions importantes dans la prise en compte de ces équipements.

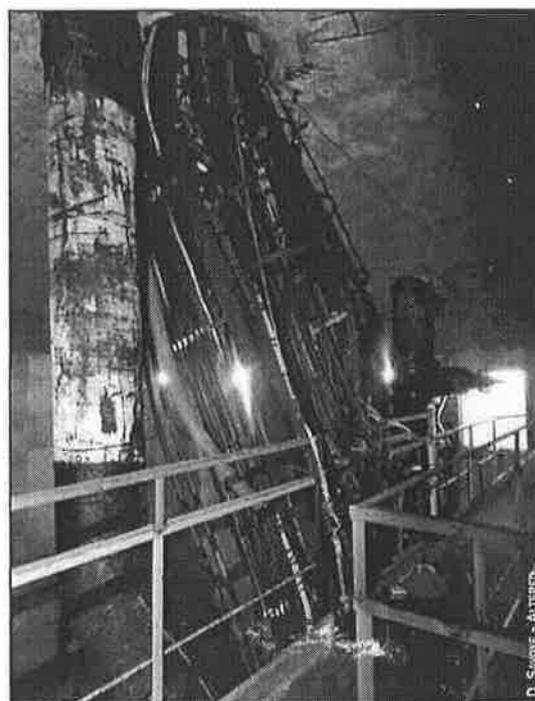
La problématique concerne également les faisceaux de câbles qui sont parfois implantés au travers d'équipements existants comme le montre la figure 6. L'implantation des antennes GSM, faisceaux hertziens et câbles de raccordement, est souvent non judicieuse, que ce soit vis-à-vis des efforts parasites sur la structure, de la dégradation des étanchéités de toiture ou de la contrariété de l'écoulement des eaux pluviales. Accéder au toit ou changer l'échelle devient parfois problématique. Il faut également signaler que ces installations impli-

Figure 6. Échelle quasi invisible au sein d'un faisceau de câbles

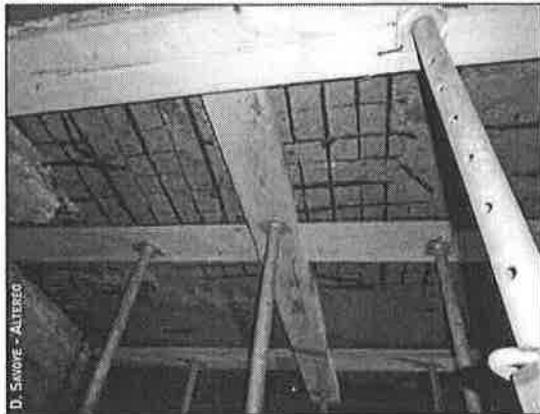
Figure 7. Étaieage d'urgence d'une bache d'eaux traitées dans une usine, au-dessus de laquelle se trouvent des bureaux occupés

Il est important de comprendre que la mise en œuvre d'un système de surveillance à l'échelle du patrimoine est un élément essentiel et que cela constitue le préambule de toute démarche pertinente de gestion patrimoniale. Il en va des ouvrages de la filière eau comme des ouvrages d'art (figure 7).

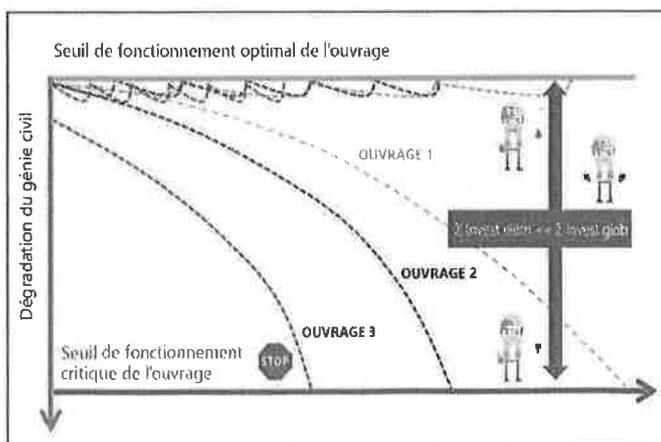
L'intérêt de la surveillance est avant tout économique. La figure 8 exprime l'intérêt économique de la surveillance des ouvrages basé sur de nombreux retours d'expérience en France. Elle montre qu'il est dans tous les cas économiquement plus intéressant de mener de petites opérations régulières de réhabilitation des ouvrages à des périodes appropriées et à une fréquence relativement régulière plutôt que d'attendre l'atteinte d'un état limite ou irréversible. En effet, ce dernier conduit souvent à remettre en cause la pertinence d'une réhabilitation qui se trouve parfois dénuée de sens sur le plan économique, tant le montant des investissements à entreprendre est élevé. Bien évidemment, la fréquence d'intervention dépend de la qualité intrinsèque de l'ouvrage, c'est aussi ce que montre le schéma avec trois cas différents.

Figure 8. Intérêt économique de la surveillance des ouvrages

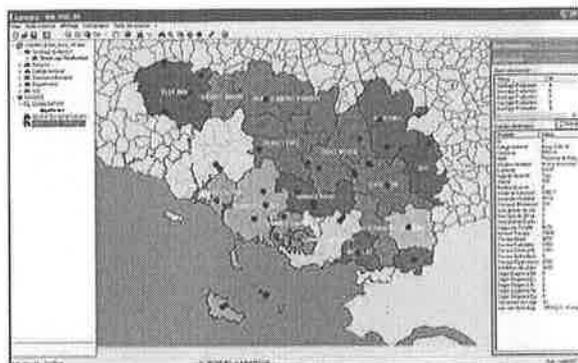
Figure 9. Exemple de rendu issu du système d'information géographique de l'ensemble des données du diagnostic du patrimoine des réservoirs d'eau du Morbihan

EDM a intégré les résultats dans son système d'information géographique (figure 9), ce qui lui permet de suivre en temps réel l'état du patrimoine et d'effectuer, par exemple, des requêtes par nature de désordres ou nature de travaux. À la suite de ce diagnostic, EDM a élaboré un programme de travaux sur 4 ans sur la période 2016-2019 portant sur les huit ouvrages prioritaires mis en évidence dans le cadre du diagnostic pour un montant global d'opération de 2 M€ HT.

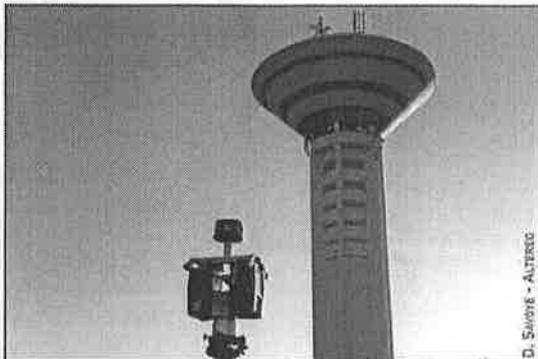
Figure 10. Scan 3D en extérieur sur réservoir sur une tour de 52 m de hauteur

Les investigations complémentaires ne sont pas systématiques, mais sont décidées en fonction du diagnostic visuel ou d'une visite préliminaire. Il peut s'agir d'auscultation, d'instrumentation, d'études géotechniques, d'essais ou d'analyses en laboratoire. Les nouvelles technologies permettent également de faire du scan 3D (figure 10), de la photographie 3D pour visite virtuelle ou encore de l'inspection par drone (figure 11).

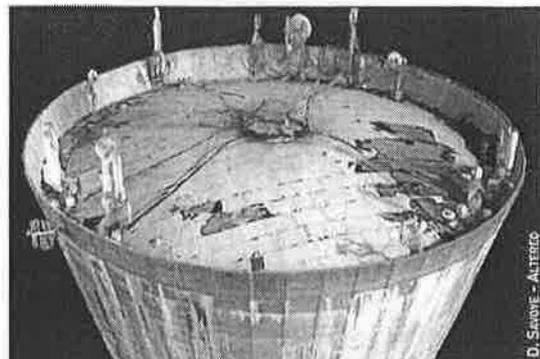
Figure 11. Photographie par drone de la coupole d'un réservoir sur une tour
